XXII Seminário Nacional de
Bibliotecas Universitárias

Eixo 3 – Bibliotecas e Sociedade

Acessibilidade, permanência e participação: avaliação das condições de acessibilidade arquitetônica da biblioteca da escola de engenharia da UFMG

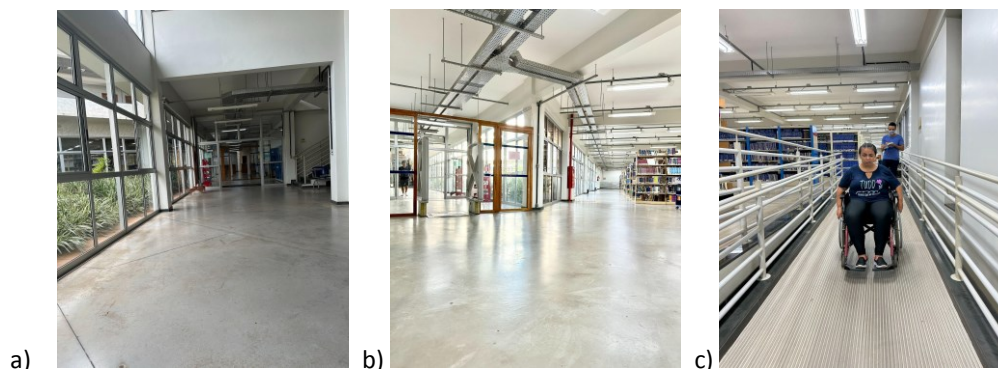
Figura 4 - Acesso à biblioteca

A entrada ao espaço da biblioteca, no primeiro piso, encontra-se em excelentes condições, com largura adequada, nivelada. O acesso ao piso do subsolo é somente pela rampa, com corrimão duplo e com piso antiderrapante. Contudo todo o piso da biblioteca é muito liso e não há piso tátil direcional, nem sinalização em braille, apenas sinalização na área dos sanitários com acessibilidade.

Descrição: a) visão da área da entrada externa da biblioteca;

b) visão interna da entrada da biblioteca;

c) rampa de acesso ao piso subsolo.

Foi importante identificar as falhas de acessibilidade, entre todas encontradas as principais foram com o balcão de atendimento e alguns móveis. Como proposta, e um primeiro momento, será elaborado um projeto para apresentar à diretoria da unidade com a identificação dos problemas e sugestões de revitalização, principalmente do balcão de atendimento, que não atende às especificações estabelecidas na NBR 9050 (ABNT, 2015). A proposta incluirá a adequação da altura do balcão e do espaço interno para o atendimento, além da abertura de entrada com largura para cadeirantes e implantação do piso tátil direcional.
